ИССЛЕДОВАНИЕ МЕХАНИЗМОВ ИЗНАШИВАНИЯ РЕЛЬСОВ В КРИВОЛИНЕЙНЫХ УЧАСТКАХ ПУТИ НА ПРИМЕРЕ ДАЛЬНЕВОСТОЧНОЙ ЖЕЛЕЗНОЙ ДОРОГИ

¹Шакина А.В., ²Биленко С.В., ¹Фадеев В.С., ¹Штанов О.В.

¹ООО «НТЦ Информационные технологии», Комсомольск-на-Амуре,
e-mail: antoninakom@rambler.ru;

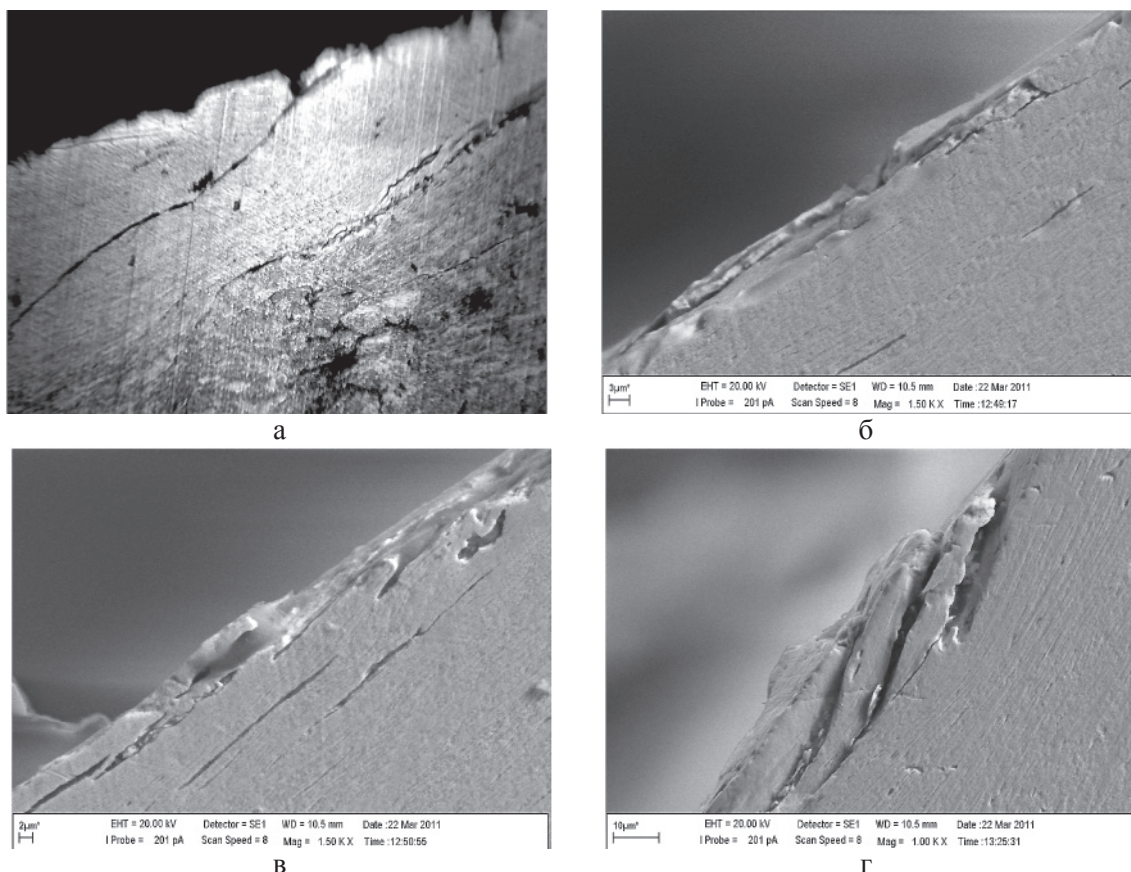
Рис. 2. Дефекты поверхности рельса:

В поверхностном слое всех образцов обнаружена зона пластической деформации. Ширина зоны различна у разных образцов и в пределах одного образца. Как правило, зона деформации состоит из двух частей, граница между которыми не всегда четкая. Первая часть, ближе к поверхности – зона полосчатости, в которой невозможно различить зерна, а иногда и отдельные полосы (методом оптической микроскопии). Деформированные слои этой зоны вытянуты вдоль поверхности рельса. Вторая часть – переходная зона, в которой видны сильно деформированные зерна, вытянутые вдоль поверхности рельса. Описанные зоны показаны на фото (рис. 2а).

В поверхностном слое образца обнаружены многочисленные трещины, вероятно, усталостной природы. Они зарождаются на дефектах поверхности и проникают вглубь материала по мере увеличения количества циклов нагружения, которое определяется количеством взаимодействий гребня колеса и боковой поверхности рельса, т.е. при прочих равных условиях, пропущенным тоннажем. Как правило, трещины составляют с поверхностью рельса угол в диапазоне 0–35° (рис. 2,а). Длина описанных трещин может достигать 200–300 мкм, а в отдельных случаях и больше.

а – трещины, зона полосчатости и переходная зона образца рельса с боковым износом 12 мм ($\times 1200$); б – волосовины в поверхностном слое образца рельса с боковым износом 3,5 мм ($\times 1500$); в – расслоения в поверхностном слое образца с боковым износом 3,5 мм, вызванные слиянием волосовин ($\times 1500$); г – сколы материала на боковой поверхности образца с износом 3,5 мм ($\times 1000$).

Методом растровой микроскопии в поверхностном слое образцов обнаружены волосовины (рис. 2,б), вызывающие расслоение материала (рис. 2,в), приводящее в совокупности с трещинами к его разрушению. Образование волосовин связано с накоплением дефектов на границах слоев материала рельса, подвергающегося ударам, а также постоянным сдвиговым деформациям в результате набегания гребня колеса на боковую поверхность рельса. Слияние волосовин, которые становятся концентраторами напряжений, в трещины приводит к расслоению подповерхностного слоя материала. В результате слои материала теряют сцепление с основой, происходят многочисленные сколы металла боковой поверхности (рис. 2,г), приводящие к износу.

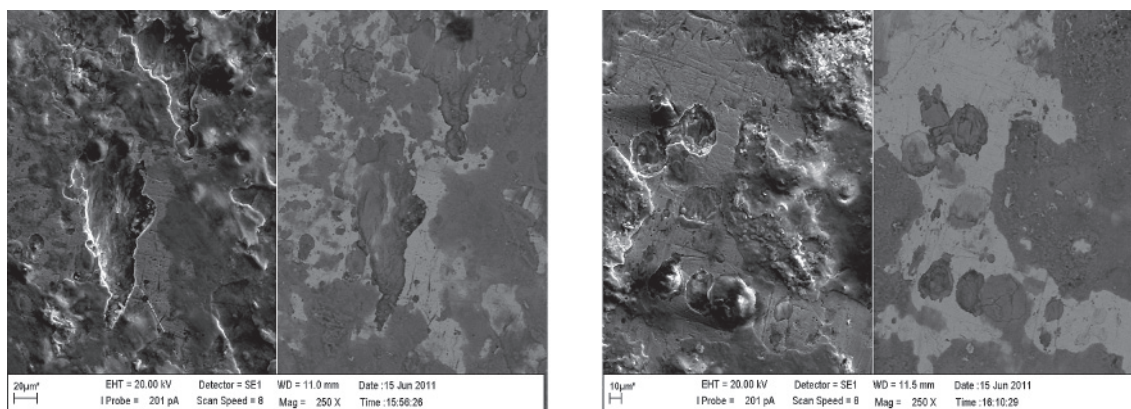
Рис. 3. Боковая поверхность образца с износом 12 мм:
а – выкружка; б – средняя часть (слева – топография, справа – фазовый контраст)

На обоих рисунках хорошо видны вырывы, шаржированные материал частицы, окислы (подтверждено элементным анализом). Однако на выкружке (образцы с номером 1) площадь вырывов существенно больше, чем на участке, расположенном ближе к средней части боковой поверхности (образцы с номером 2). Кроме того, отличается их форма: они более вытянуты вдоль радиуса выкружки (рис. 4).

Вероятно, на выкружке рельса преобладает молекулярно-механический механизм изнашивания, реализуемый благодаря меньшей скорости относительного скольжения в зоне радиуса. При наличии большой нагрузки и невысокой скорости перемещения происходит схватывание материала рельса с материалом колеса, что приводит к образованию вырывов на поверхности. Таким образом, значительные напряжения контактно-усталостного характера в зоне выкружки не успевают возникнуть.

Равенство напряжений на выкружке рельса для изношенной и неизношенной стороны головки может объясняться особенностями износа именно этой части боковой поверхности. Это подтверждается результатами электронно-микроскопических исследований боковой поверхности выкружки рельса (рис. 3, а, б): вследствие доминирования на данном участке боковой поверхности изнашивания, вызванного схватыванием, контактно-усталостные повреждения не успевают возникнуть в связи с быстрым разрушением поверхностного слоя, и усиления напряжений не происходит.

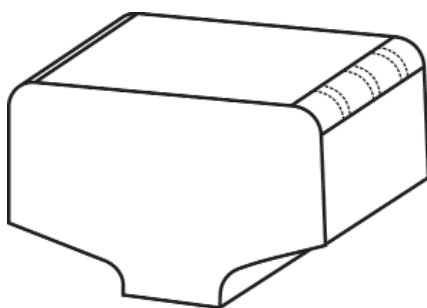
Рис. 4. Схематическое изображение
расположения вырывов на выкружке рельса
