## АНАЛИЗ ВИДОВ, ПРИЧИН И ПОСЛЕДСТВИЙ ОТКАЗОВ ПОДШИПНИКОВ КОЛЕНЧАТЫХ ВАЛОВ СУДОВЫХ СРЕДНЕОБОРОТНЫХ ДИЗЕЛЕЙ

Леонтьев Л.Б., Леонтьев А.Л., Макаров В.М.

*Дальневосточный федеральный университет, Владивосток, e-mail: leontyev.l.b@yandex.ru*

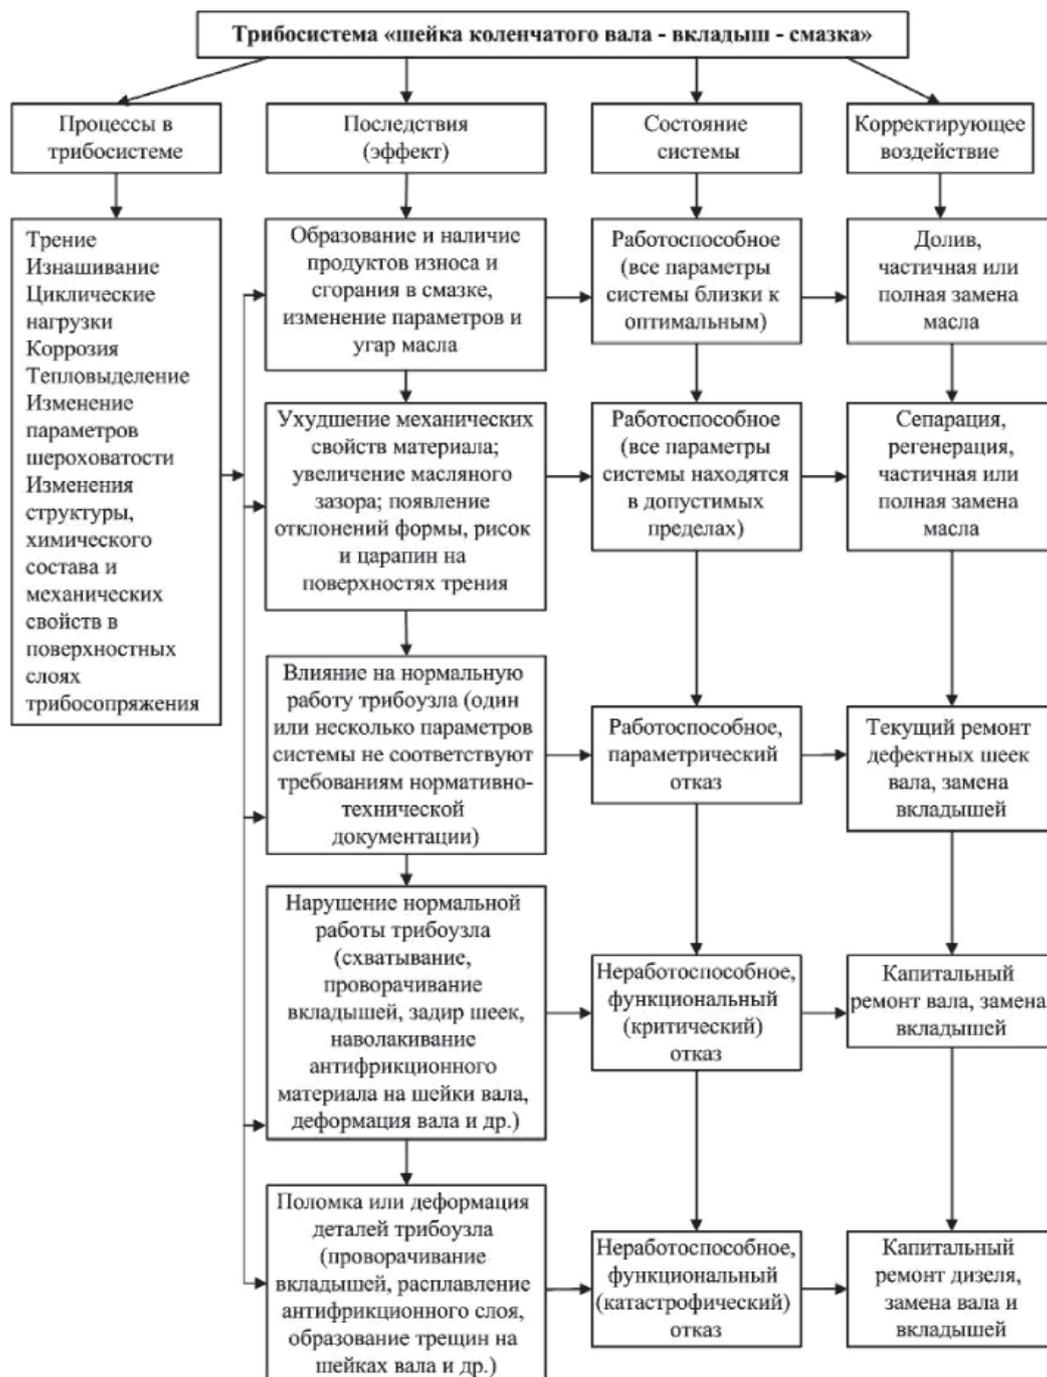
подшипника» СОД необходимо проанализировать условия их работы и процессы, происходящие в трибосистеме «шейка коленчатого вала – вкладыш подшипника – смазка». Процессы, происходящие в трибосистеме, и схема развития ее отказа (дерево неисправностей), основанная на логической диаграмме, отражающей неисправности системы, приведены на рисунке.

*Процессы, происходящие в трибосистеме «шейка коленчатого вала – вкладыш подшипника – смазка», и схема развития ее отказа (дерево неисправностей)*
