## МИКРОБИОЛОГИЧЕСКИЕ ОСОБЕННОСТИ ПРОЦЕССА ПОВРЕЖДЕНИЯ БЕТОННЫХ ПОВЕРХНОСТЕЙ

Василенко М.И., Гончарова Е.Н.

## MICROBIOLOGICAL CHARACTERISTICS OF DAMAGE TO CONCRETE SURFACES

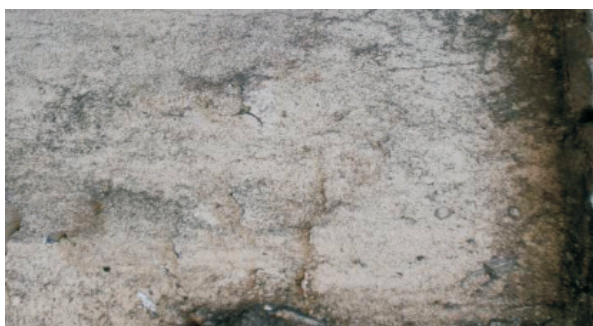
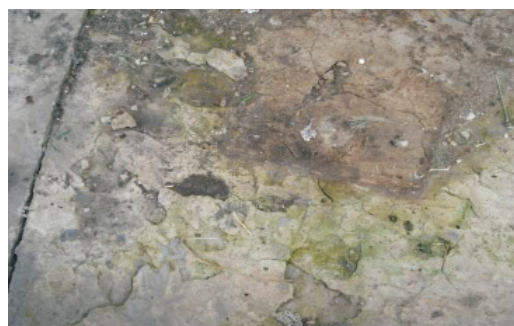
С целью выявления наличия и характера биоповреждений внешней бетонной поверхности городских зданий были исследованы застройки различных зон города Белгорода. Согласно принятой системе функционального зонирования территории, при выборе участков ориентировались на объекты (здания), расположенные вблизи промышленных зон и вдоль транспортных магистралей разной степени загруженности. Обследование позволило сделать вывод, что наибольшее количество поврежденных зданий расположено вдоль дорог: 80% домов имели выраженные локальные участки биоповреждений, где наблюдалось «глубокое повреждение отделочных слоев, поверхностный плесневой налет, локальные выкрашивания в лицевом слое материала, вздутия» (рис. 1), что, согласно существующей системе оценок [6], соответствовало 1–2 степени биоповреждений.

Рис. 1. Обрастание бетонной поверхности зданий плесневыми грибами (а) и водорослями (б)

от зеленых или сине-зеленых. Однако в натуральных наблюдениях, когда поверхность бетона заселялась различными микроорганизмами, с явным превалированием водорослей, по истечении года фиксировалось полное разрушение изделий (рис. 1, б). Не являясь основными деструкторами твердой поверхности строительного материала, возможно, водоросли вносят вклад в процесс разрушения опосредовано, способствуя созданию условий (через среду и питание) для существования других микроорганизмов, обладающих преимущественным агрессивным типом воздействия, в нашем случае для хемолитотрофных бактерий и микроскопических грибов.
