НАПРЯЖЕННО-ДЕФОРМИРОВАННОЕ СОСТОЯНИЕ ВЕРХНЕГО ОПОРНОГО КОЛЬЦА РЕЗЕРВУАРА ПРИ НЕОСЕССИМЕТРИЧНЫХ ДЕФОРМАЦИЯХ КОРПУСА

Тарасенко А.А., Чепур П.В.

*Тюменский государственный нефтегазовый университет, Тюмень,
e-mail: a.a.tarasenko@gmail.com; chepur@me.com*

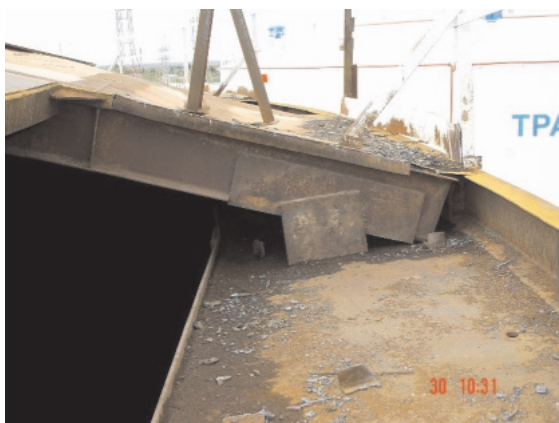
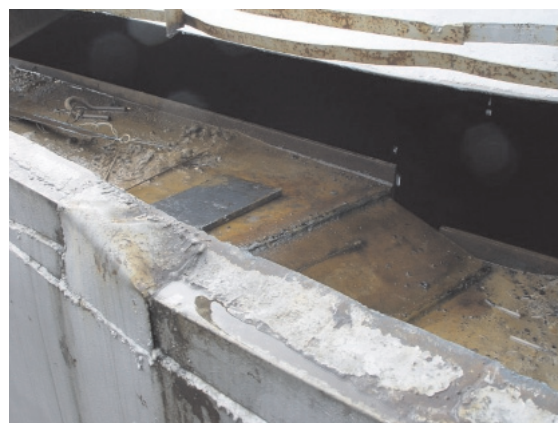
Рис. 5.

а – некорректное соединение балочного каркаса кровли с опорным кольцом;
б – некорректное соединение сегментов опорного кольца РВС-20000

Так, для сопряжения несущих балок с опорным кольцом используются подкладные пластины, уголки и прочие недопустимые элементы дополнительной жесткости, которые приводят к концентрации избыточных напряжений при нагружении резервуара. Также известны случаи несоосного закрепления сегментов опорного кольца. При этом образуется ступенчатый стык с подгонкой пластин различного размера для сварного соединения данных сегментов. Недопустимые металлические элементы, увеличение количества сварных соеди-

нений, которые не соответствуют проекту, снижают общую надежность конструкции резервуара. На рис. 5 приведены реальные случаи использования некорректных соединений и металлоконструкций в области верхнего опорного узла наиболее распространенного резервуара РВС-20000. Возникающие напряжения от неосесимметричного воздействия неравномерной осадки при наличии некорректных элементов могут вызывать избыточные напряжения в металлоконструкциях верхнего опорного узла резервуара. Дополнительные некорректные

напряжения, в свою очередь, влекут риск наступления предельных состояний в металле и, как следствие, нарушения эксплуатационной пригодности всего сооружения. Во избежание этого необходимо внести дополнения в нормативную базу в части контроля за диагностированием конструкций верхнего узла резервуара, качество которого не всегда достаточное для выявления дефектных элементов.
