## ОПЫТ УСИЛЕНИЯ ФУНДАМЕНТОВ ГРАЖДАНСКИХ ЗДАНИЙ (НА ПРИМЕРЕ ЖСК «ЖАСМИН»)

Гарькин И.Н., Глухова М.В.

В качестве примера рассмотрен проект усиления фундаментов жилого дома в составе ЖСК «Жасмин» в Автозаводском р-не г. Тольятти.

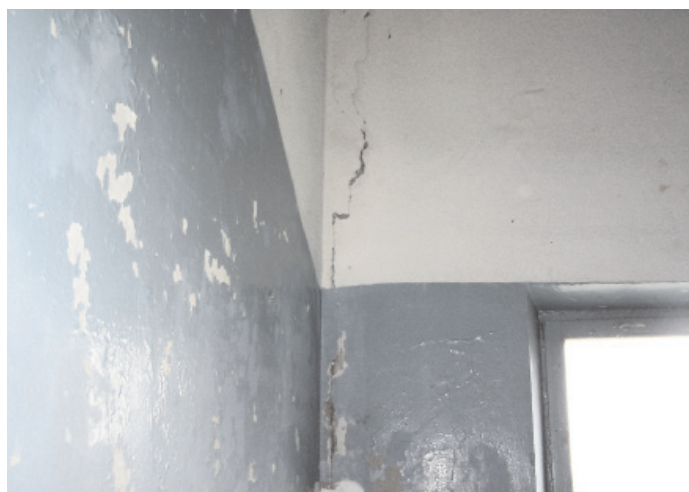
Характер образования трещин, отмеченных в наружных стенах здания, позволяет утверждать, что их формирование связано с возникновением *неравномерных осадок* фундамента здания. Трещины не новые, что указывает на их возможное образование в первые годы эксплуатации здания. Общая устойчивость стен здания, ослабленных трещинами,

обеспечивается выполненным усилением в виде тяжей. В целом состояние кладки стен, ослабленных вертикальными и наклонными сквозными трещинами, как несущей конструкции оценивается как работоспособное. Состояние кладки наружных стен, выполняющих функцию ограждения, недопустимое, так как возможен выпад отдельных кирпичей.

Рис. 3. Вертикальная трещина в стыке керамзитобетонной и железобетонной панелей 9 этажа по оси «4»/«Д» (дом № 1). Ширина раскрытия 2 мм

5. После выполнения работ по усилению фундаментов и ремонту кровли произвести ремонт наружных стен, имеющих повреждения панелей в виде наклонных и вертикальных трещин, путем инъектирования полимерных растворов вглубь панели.

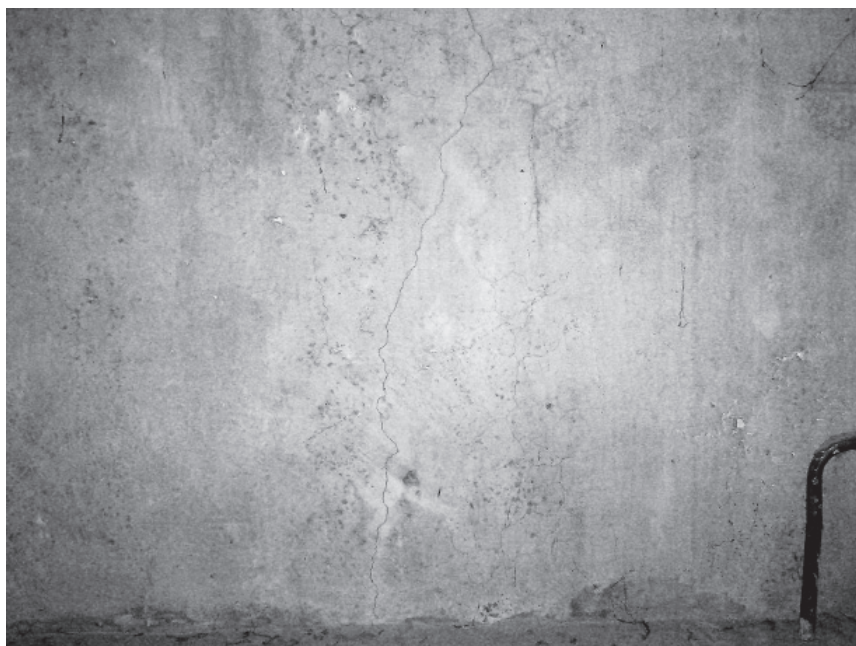
*Рис. 4. Вертикальная трещина в керамзитобетонной панели технического этажа. Панель расположена по оси «Е»/«8–9» (дом № 1). Ширина раскрытия менее 1 мм*
