О ВОЗМОЖНОСТИ ИСПОЛЬЗОВАНИЯ КОНФОКАЛЬНОГО ЛАЗЕРНОГО СКАНИРУЮЩЕГО МИКРОСКОПА ДЛЯ ИССЛЕДОВАНИЯ МИКРОРЕЛЬЕФА ПОВЕРХНОСТИ РАЗРУШЕНИЯ МЕТАЛЛИЧЕСКИХ МАТЕРИАЛОВ

Клевцов Г.В., Мерсон Е.Д.

ГОУ ВПО «Тольяттинский государственный университет», Тольятти, e-mail: Klevtsov11948@mail.ru

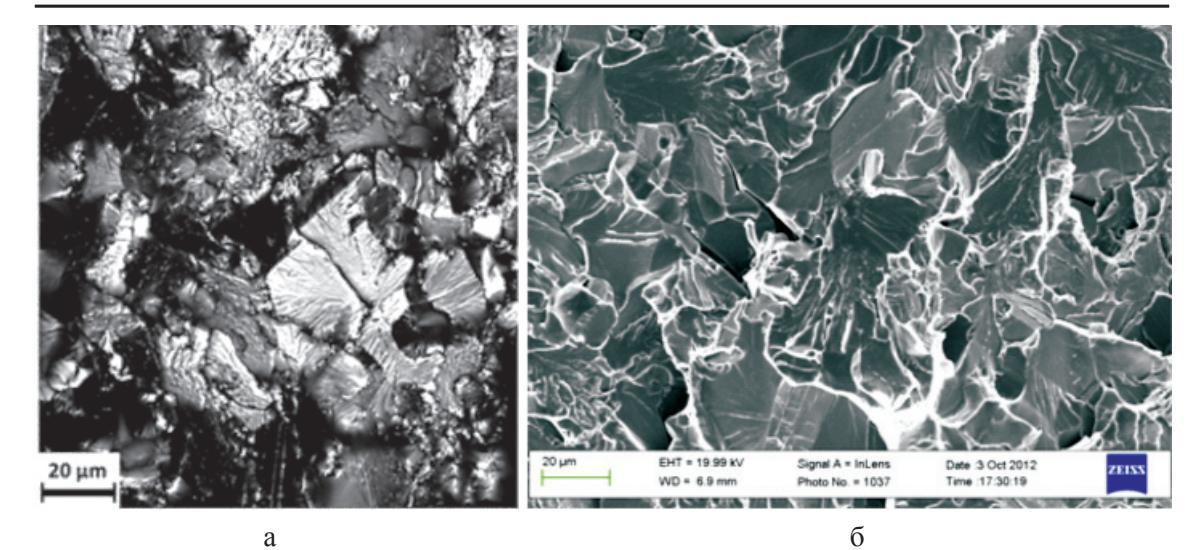
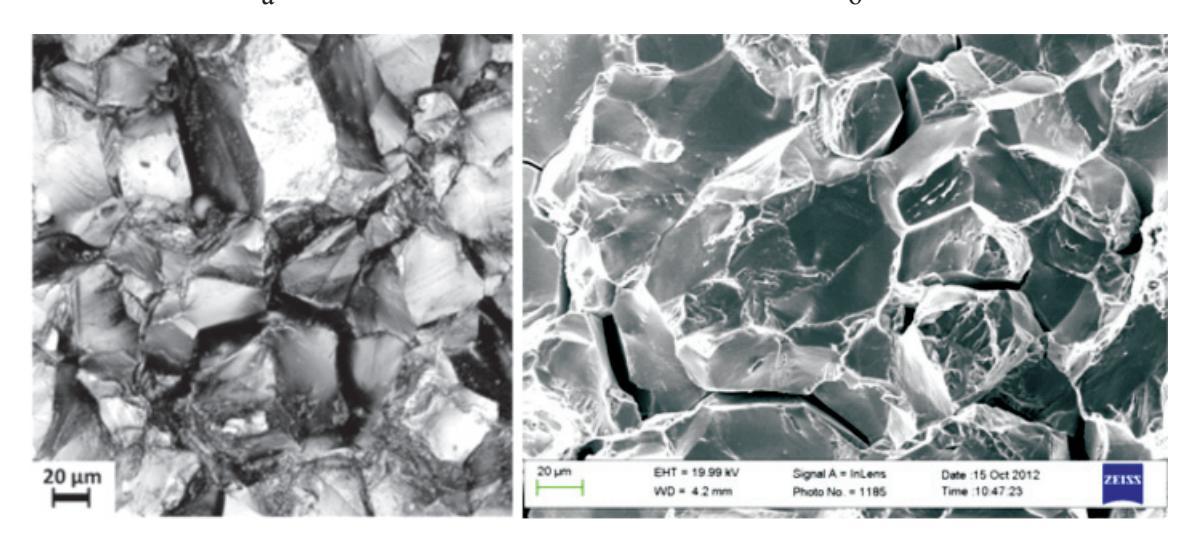
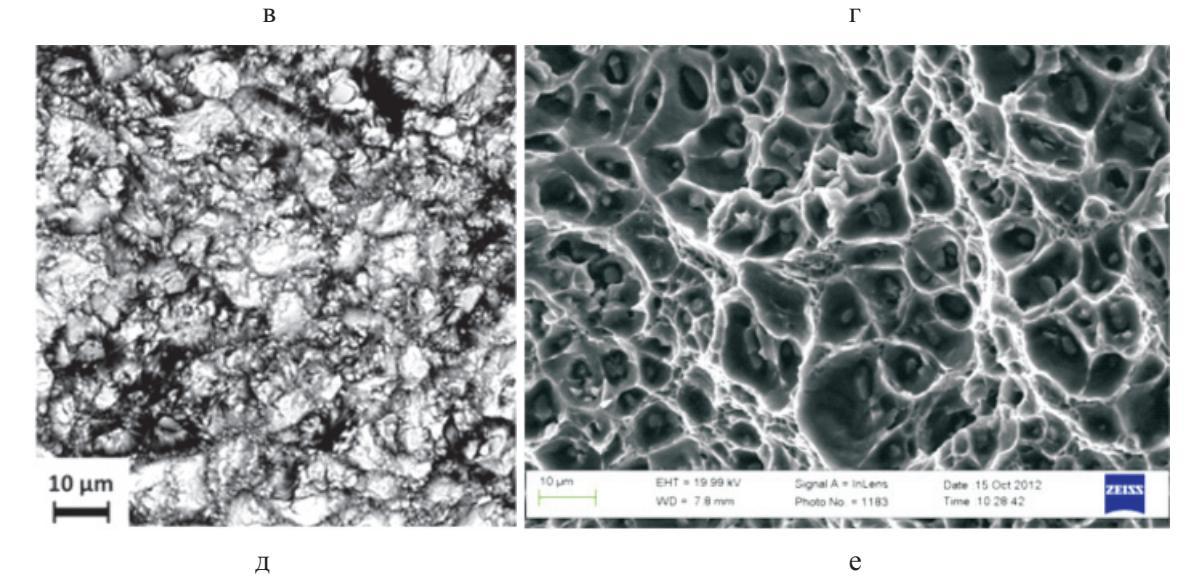
Рис. 1. Транскристаллитный скол в стали 20ГЛ (а, б), межзеренное хрупкое разрушение стали 110Г13 (в, г) и ямочный микрорельеф излома сплава АК4-1: а, в, д–лазерный микроскоп; б, г, е – СЭМ

Ударное разрушение сталей 20ГЛ и 110Г13 произошло хрупко. Сталь 20ГЛ разрушилась по механизму транскристаллитного скола с образование фасеток скола с ручьистым микрорельефом (рис. 1 а, б). Сталь 110Г13 разрушилась по механизму межзеренного хрупкого разрушения (рис. 1 в, г). Сопоставление микрорельефов полученных изломов в лазерном и электронном микроскопах показало хорошую их идентичность: в обоих случаях хорошо видны фасетки и трещины по границам зерен (рис. 1 а-г). Причем микрорельеф фасеток скола, наблюдаемый в лазерном микроскопе (рис. 1 а), больше напоминает микрорельеф фасеток, который можно наблюдать в просвечивающем электронном микроскопе (ПЭМ) (рис. 2 а), чем вСЭМ (рис. 1 б). Микрорельеф фасеток скола и межзеренного хрупкого разрушения наглядно демонстрирует изображение поверхности изломов в 3D формате (рис. 3 а, б).

Ударное разрушение алюминиевого сплава АК4-1 произошло вязко с образованием ямочного микрорельефа (рис. 1 д, е). Причем вСЭМ хорошо видны глубокие равноосные ямки с частицами в центре ямок (рис. 1 е), в то время как в лазерном микроскопе ямки менее информативны (рис. 1 д) и больше напоминают ямки, наблюдаемые в ПЭМ (рис. 2 б).

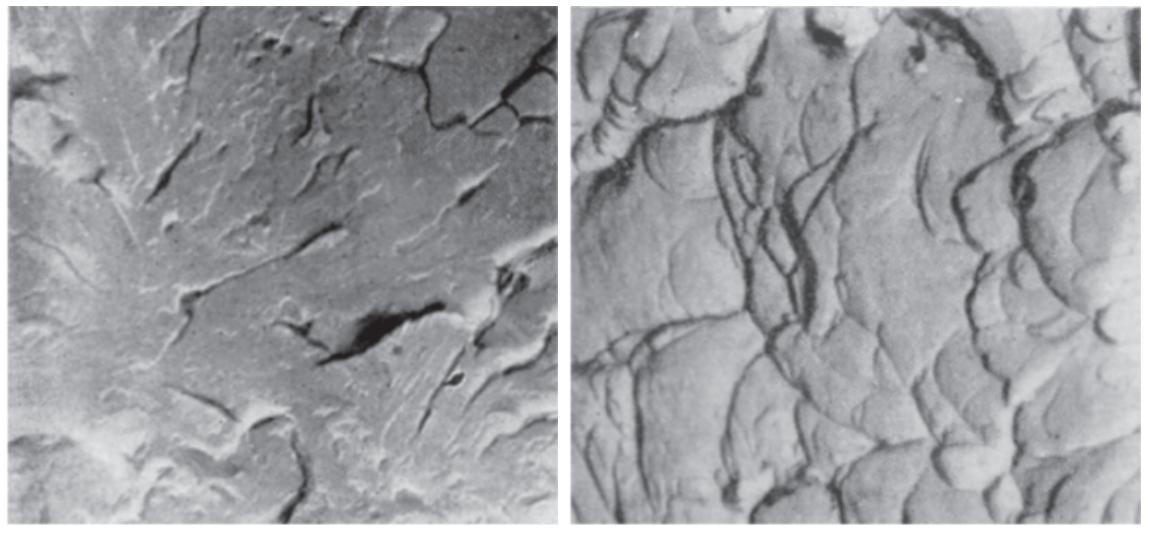
Рис. 2. Транскристаллитный скол стали 30ХГСА (а) и ямочный микрорельеф изломов аустенитной стали 12Х2Н4АШ (б) (ПЭМ) [4]: a – x5000; б – x6000

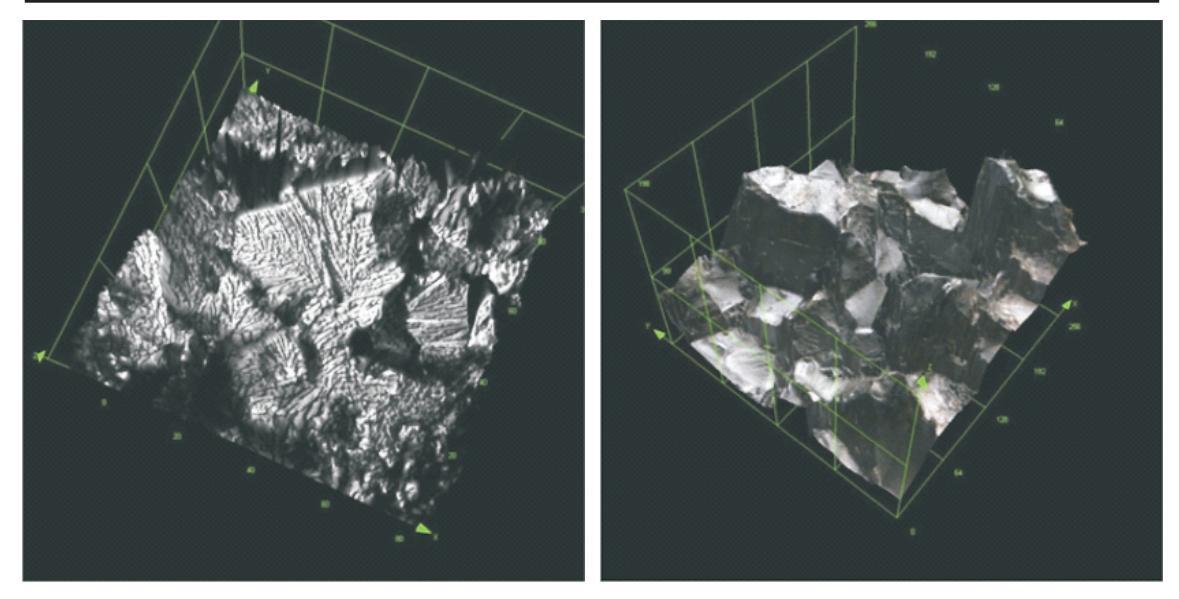
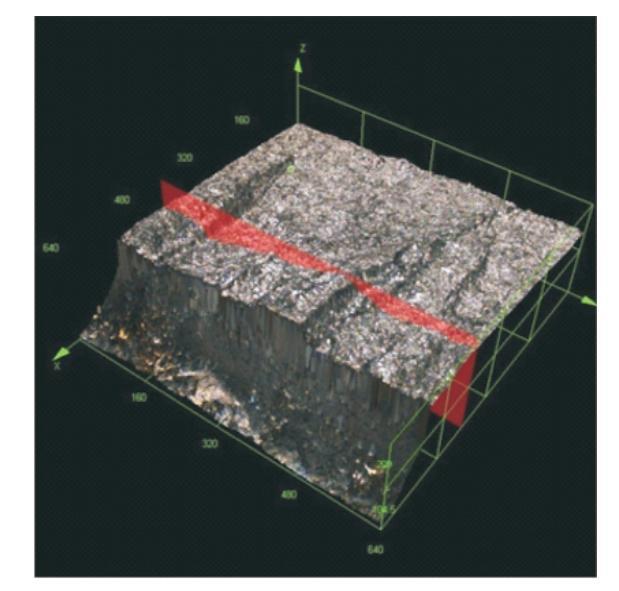
Рис. 3 – Транскристаллитный скол в стали 20ГЛ (а), межзеренное хрупкое разрушение стали 110Г13 (б) и очаг усталостного разрушения образца из титана Grade 4 (в) в 3D формате

Микрорельеф усталостного излома титана Grade 4 в зоне усталостного развития трещины l_i и в зоне долома [1, 2] представлен на рис. 4. Хорошо видно, что в лазерном микроскопе (рис. 4. а, в) достаточно адекватно отражается микрорельеф поверхности в данных зонах, наблюдаемый в СЭМ (рис. 4 б, г). Общий рельеф поверхности усталостного излома хорошо иллюстрирует изображение излома в 3D формате (рис. 3 в).

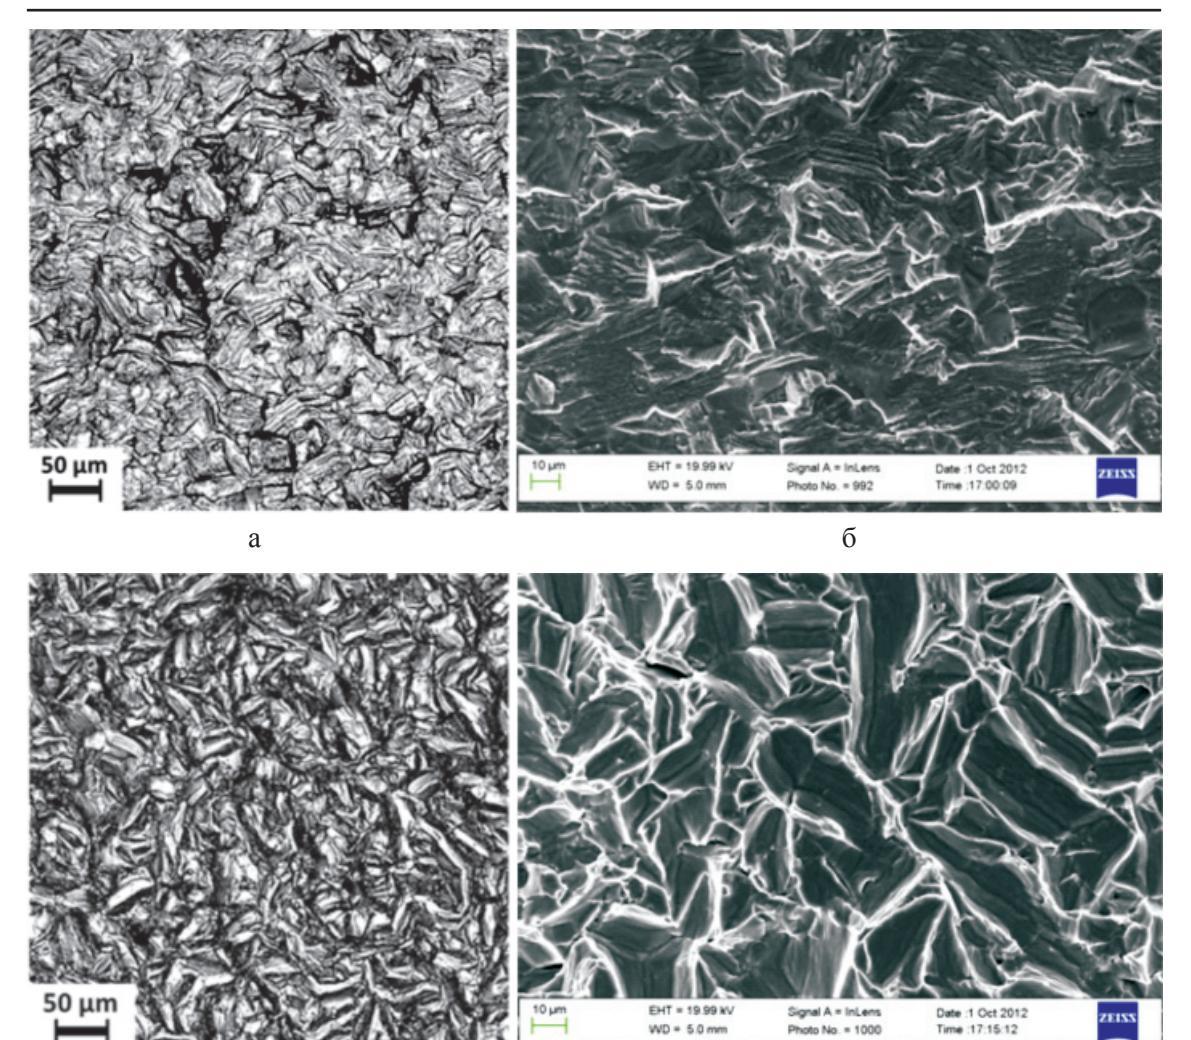
Рис. 4. Микрорельеф зоны усталостного развития трещины (зона l) (а, б) и зоны долома (в, г) усталостного излома титана Grade 4: а, в – лазерный микроскоп LextOLS4000; б, г – СЭМ SIGMA фирмы «ZEISS»
